Piano Regolatore Generale Intercomunale
COMUNITÀ MONTANA DELLA BASSA VALLE CERVO

VARIANTE DI ADEGUAMENTO AL P.A.I.

TERNENGO

STUDI GEOLOGICI

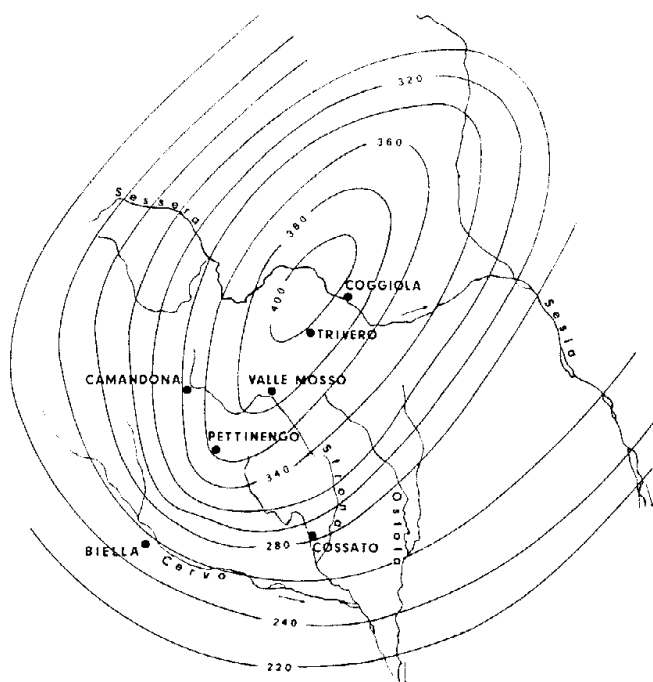
FIGURA 3 Precipitazioni in (mm) dalle ore 22 del 1° novembre alle ore 22 del 2 novembre 1968.

In particolare Ternengo è stato coinvolto, seppure marginalmente, dai fenomeni alluvionali a carattere catastrofico che si verificarono tra il 2 e il 3 novembre 1968 e che ebbero epicentro in valle Strona, provocando decine di vittime e gravissimi danni, tra Vallemosso, Trivero e Coggiola si veda la figura 3)..
